Innesanierung Dom Arlesheim

BAUHERRSCHAFT VERFAHRENSART Römisch-Katholische Kirchgemeinde, Arlesheim

Innenrestaurierung, Instandstellung Dach- und Glockenstuhl

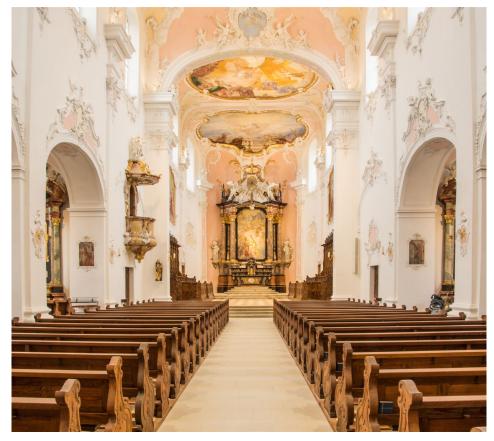
Die Innensanierung beinhaltet die Instandstellung der Substanz (u.a. des Dachstuhls), der Innenraumschale, aber auch spezifische Arbeiten wie etwa die Optimierung des Glockenstuhls zugunsten eines sanfteren Glockenschlages und vieles mehr. Das Glanzstück stellt die Restauration des Deckenbildes dar. Eine ausgetüftelte, unkonventionelle Technik war notwendig, um die abgelöste Gipsdecke wieder an die Unterkonstruktion zurückzubinden – oder genauer: Injektionen von in Alkohol gelöstem Gips, welche die Hohlstellen füllen und den Grundputz festigen.

Luftpolster drücken dabei die Gipsdecke gegen die Lattung, damit beim Aushärten der Gipsinjektionen wieder eine homogene, festverbundene Gipsdecke entsteht. Das Einretuschieren der unzähligen Risse und das Reinigen der Farben sorgen mit dafür, dass die perspektivische Überhöhung der Deckenbilder wieder in voller Leuchtkraft zur Geltung kommt.
